Instituto Nacional de Pesquisas da Amazônia_INPA

Relatório excursão M08-M11 BR 319

Thaiane Rodrigues de Sousa e Adriane Esquivel Mulbert

Outubro,
2015

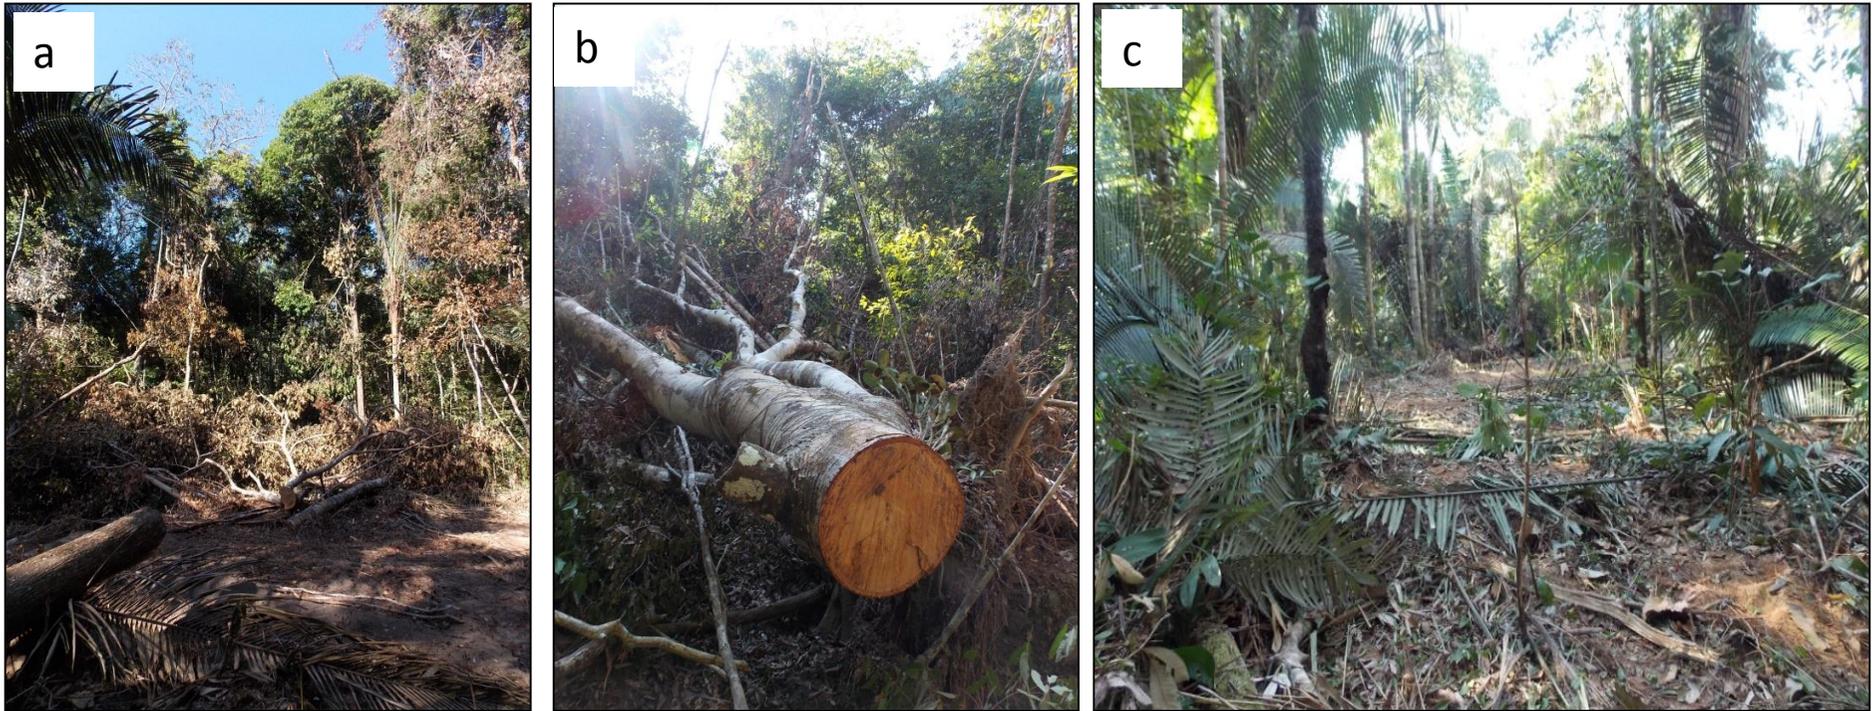
No dia 08 de agosto estava previsto o início das remediações no módulo 11. Ao chegarmos na área constatamos a presença recente de madeireiros. Entre os impactos causados pelos madeireiros no módulo 11 constavam: (1) carreador de extração da madeira dentro da parcela M11_TS_1500 (Figura 1), (2) a derrubada de árvores que estavam sendo monitoradas (Figura 2). A área entre a BR319 e as parcelas a serem monitoradas, incluindo a parcela -500 que já encontram-se desmatada e com aspecto de 'capoeira' (Figura 3).

Figuras 1. Árvores derrubadas ao longo da trilha de acesso às parcelas do PPBio, módulo 11 da BR 319. a. Carreador aberto na parcela 500; b. Árvore derrubada na parcela 1500; c. carreador aberto na parcela 1500.

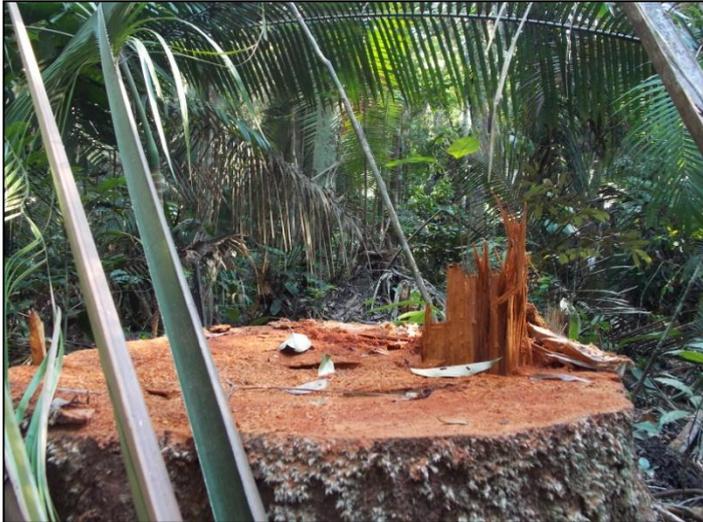
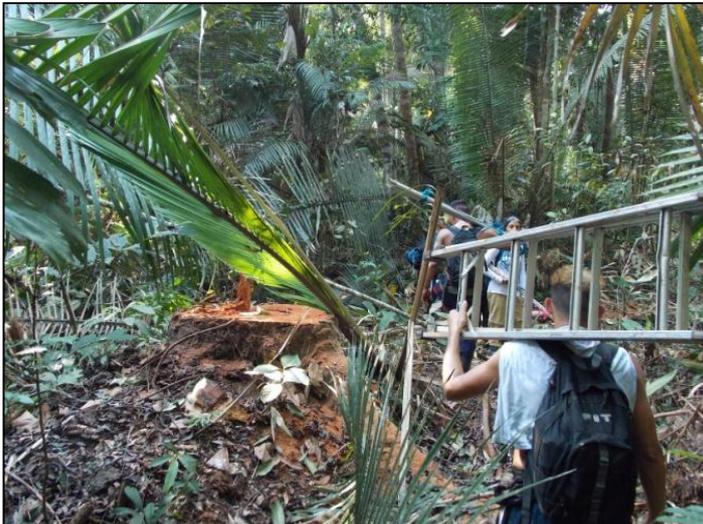
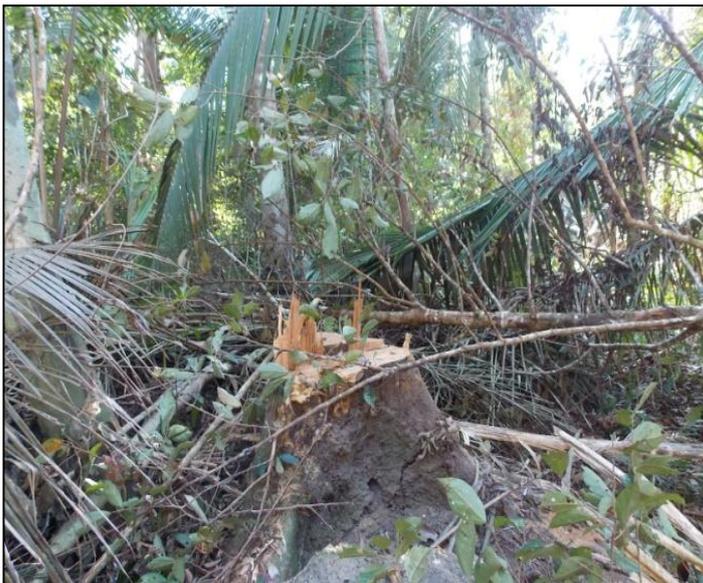
O impacto da extração ilegal de madeira na região já atingiu as parcelas do PPBio. Em essa expedição pudemos constatar que essa atividade encontra-se em rápida expansão na região. Em fevereiro do mesmo ano o carreador para retirada da madeira chegava até a parcela 500 e a parcela 1500 ainda não havia sido atingida (João de Souza comunicação pessoal). Agora, em agosto, o carreador chega até a parcela 1500, onde algumas árvores de dossel já foram derrubadas (Figura 2) e a parcela 500 sofre forte efeito de borda (Figura 1 e 3).

Figura 2. Toco de árvore recém-derrubada ao longo da trilha de acesso às parcelas do PPBio, módulo 11 da BR 319.

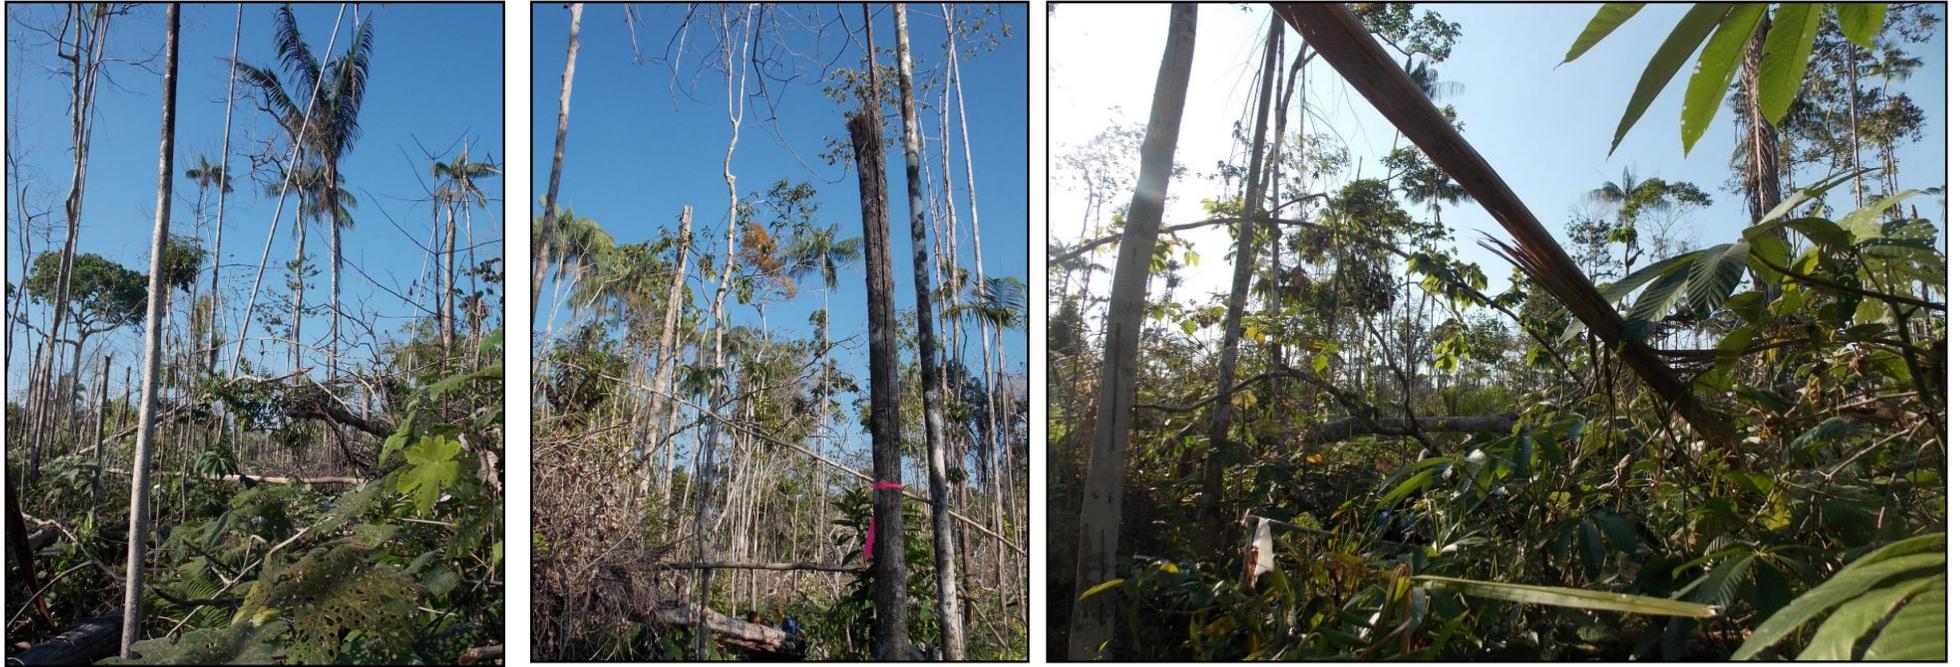
Figura 3. Área entre a BR319 e o módulo 11. Área com aspecto de “capoeira” no início da trilha de acesso as parcelas do PPBio, módulo 11 da BR 319. Essa área inclui a parcela -500 do módulo 11.
