INSTITUTO NACIONAL DE PESQUISAS DA AMAZÔNIA - INPA

**Relatório -
Visita técnica ao módulo 01 da BR 319**

Elaborado por: Thaianne Rodrigues de Sousa

Junho,
2016

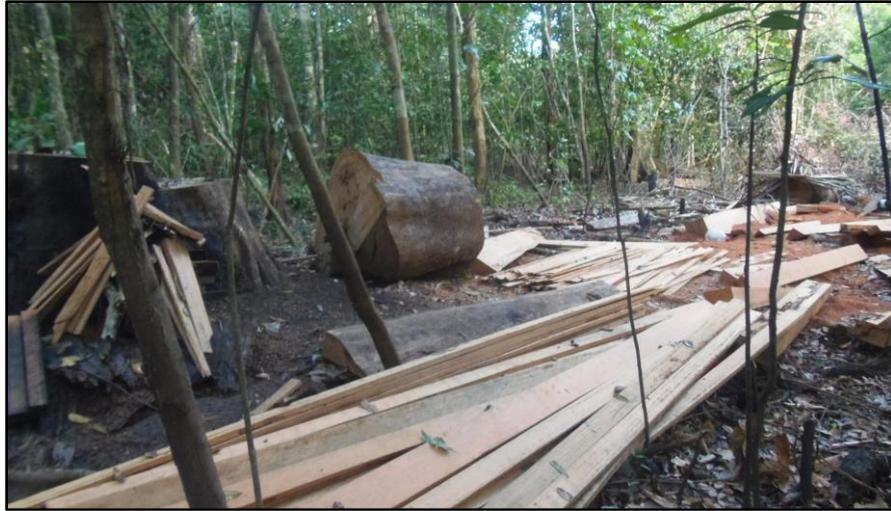
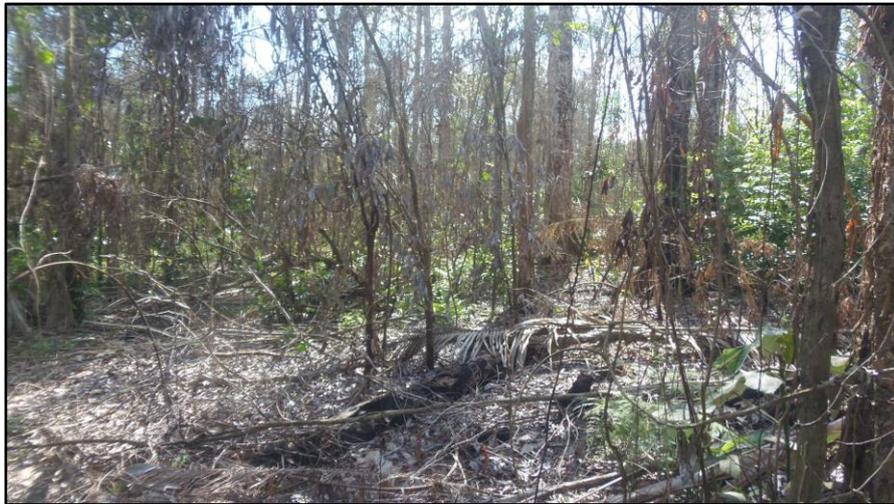
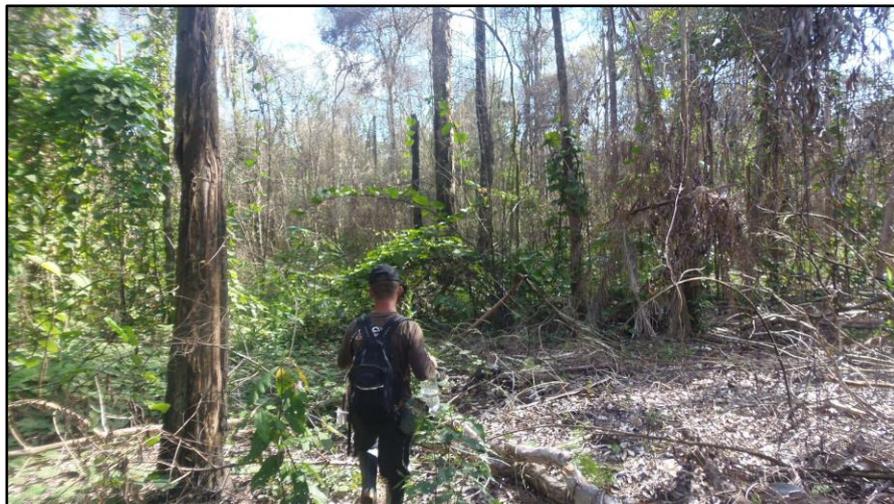
Figura 01. Início das trilhas do módulo 01 da BR 319.

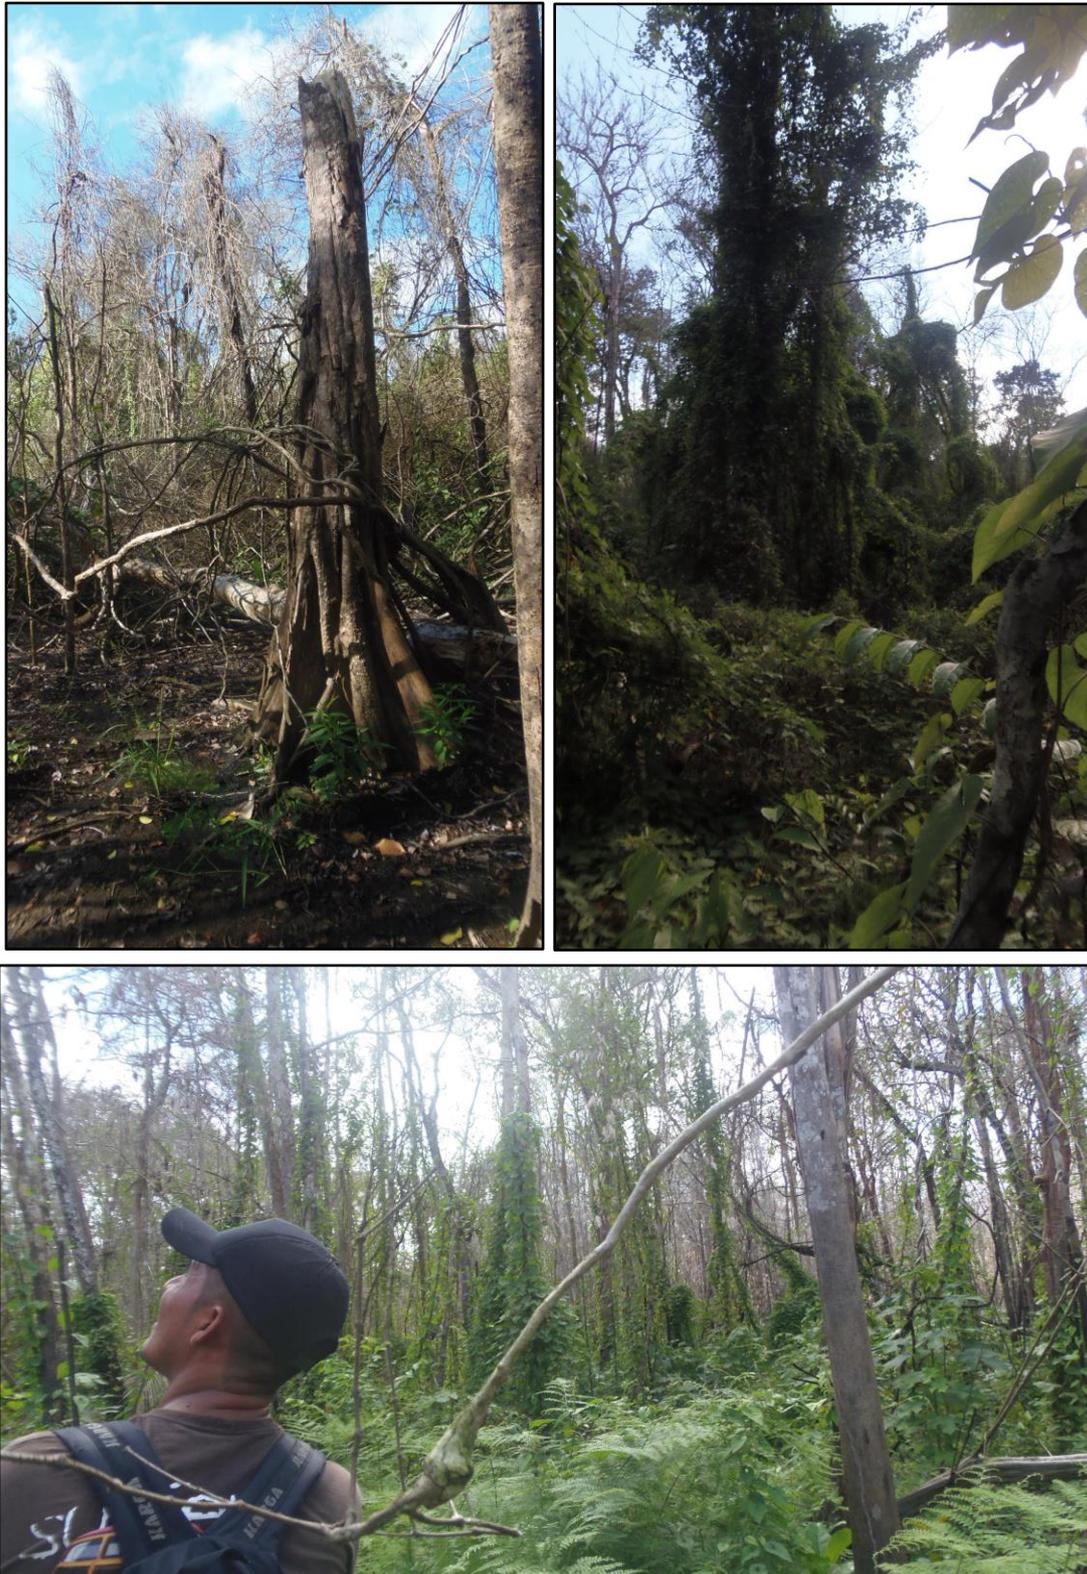
Figura 02. Árvores mortas e início de regeneração da vegetação da entrada do módulo 01 até a parcela M01_TN_0500.

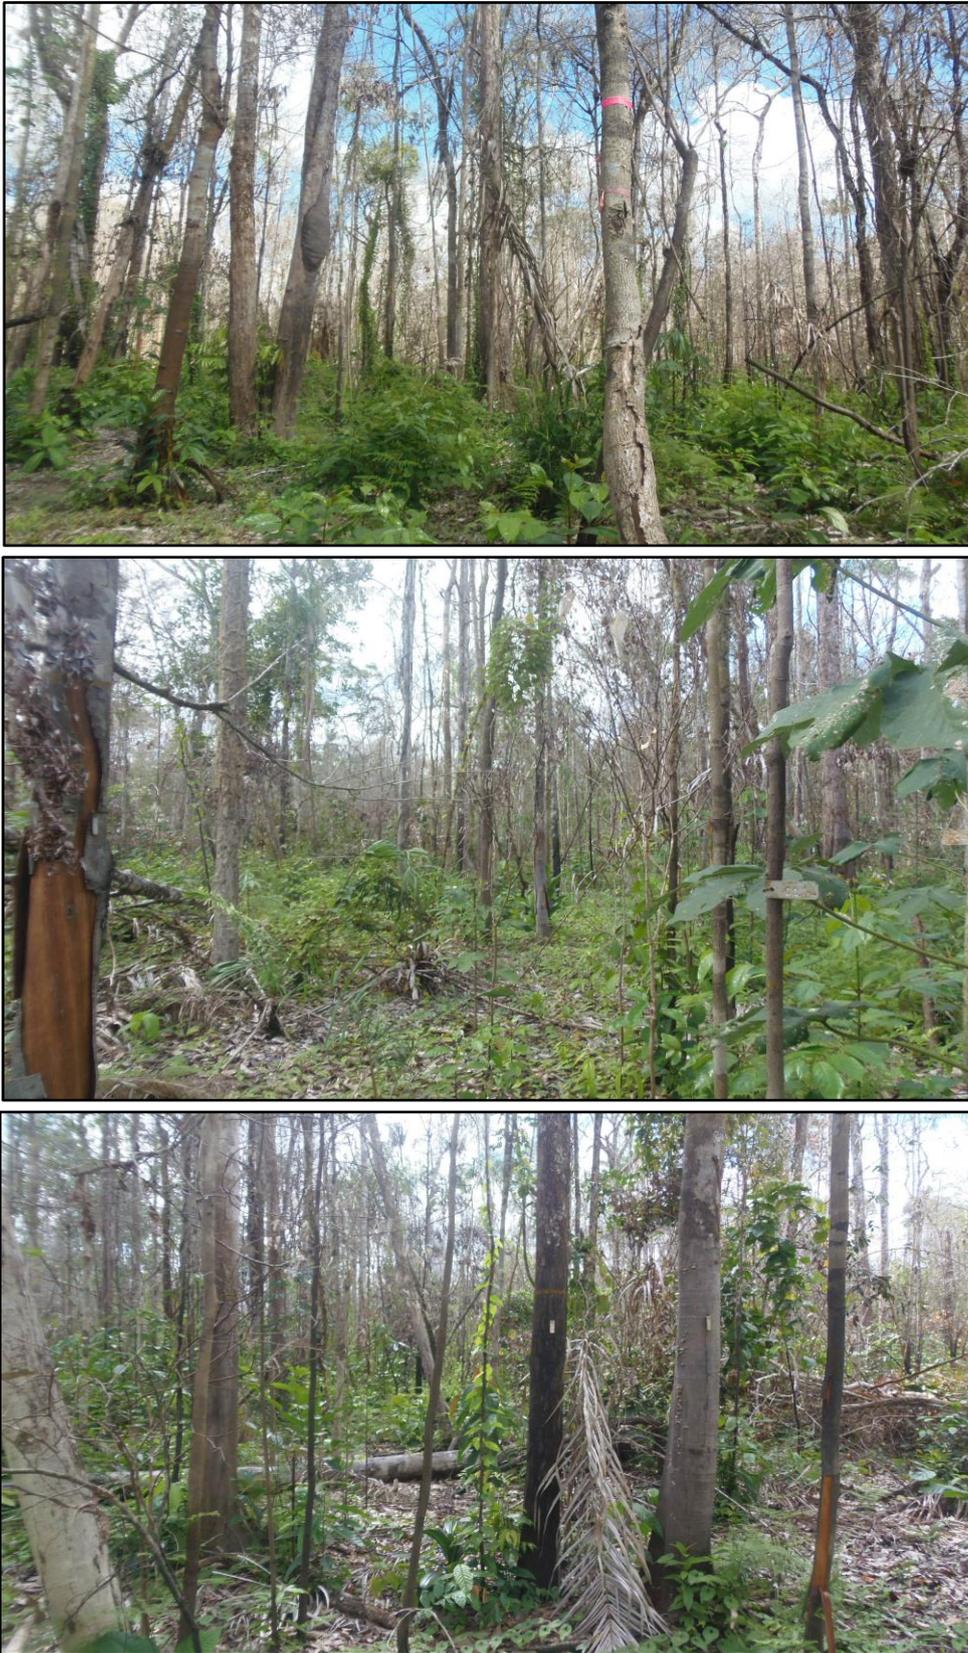
Figura 03. Árvores queimadas dentro da parcela M01_TN_0500.

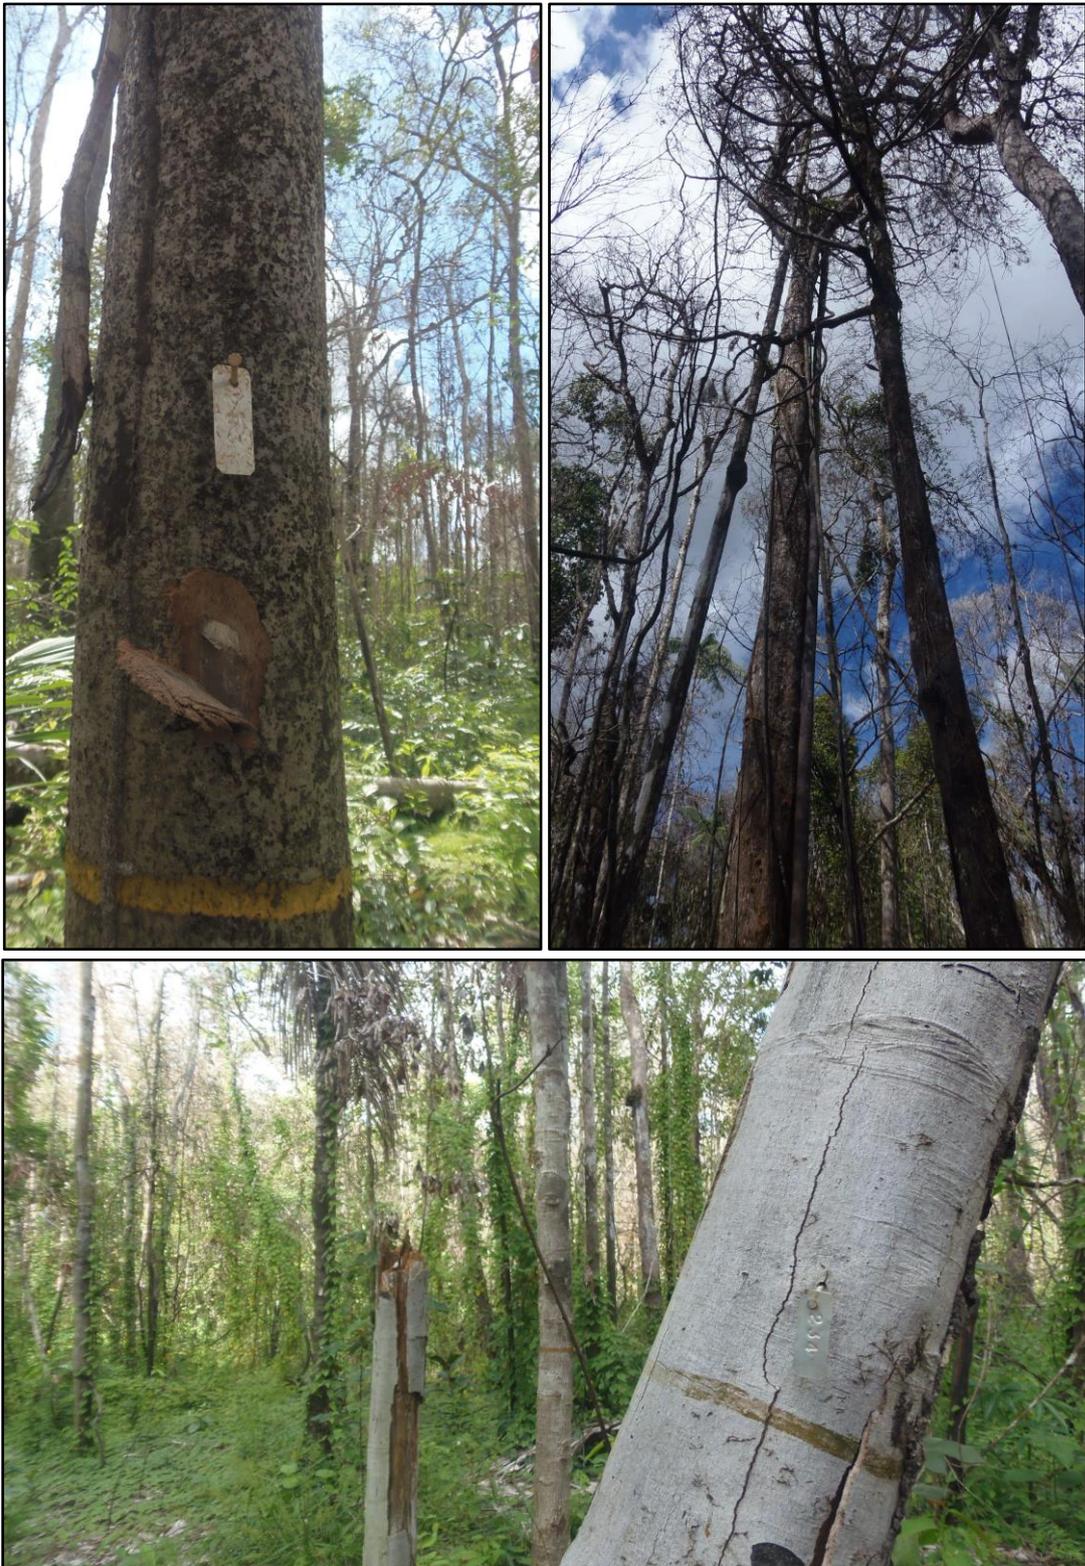
Figura 04. Árvores monitoradas queimadas dentro da parcela M01_TN_0500.

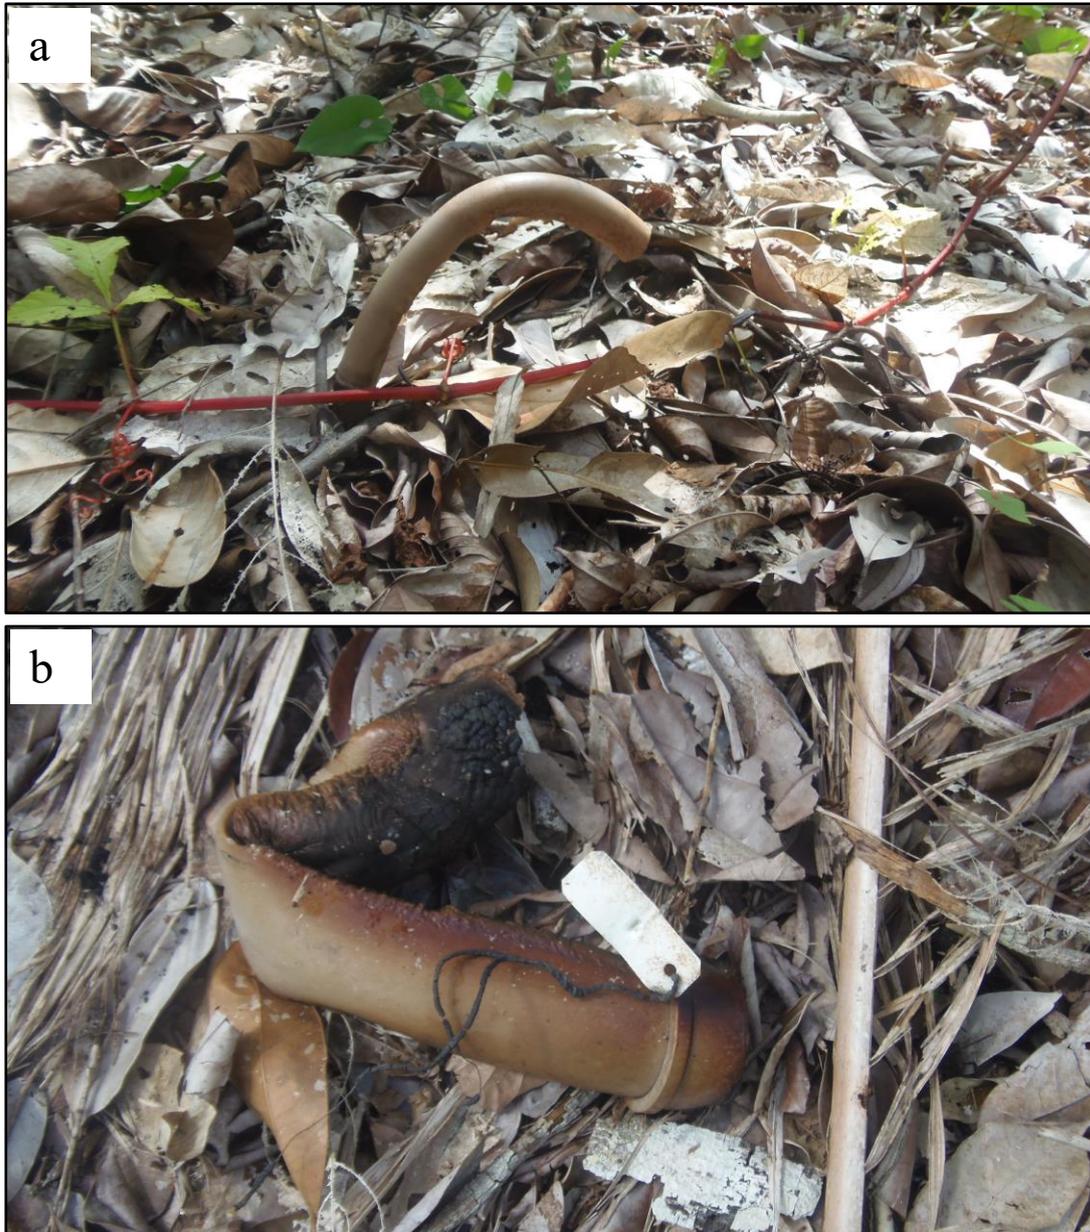
Figura 05. Consequências do fogo na parcela M01_TN_0500. a. PVC de marcação dos segmentos da parcela queimado. b. Piezômetro da parcela queimado.

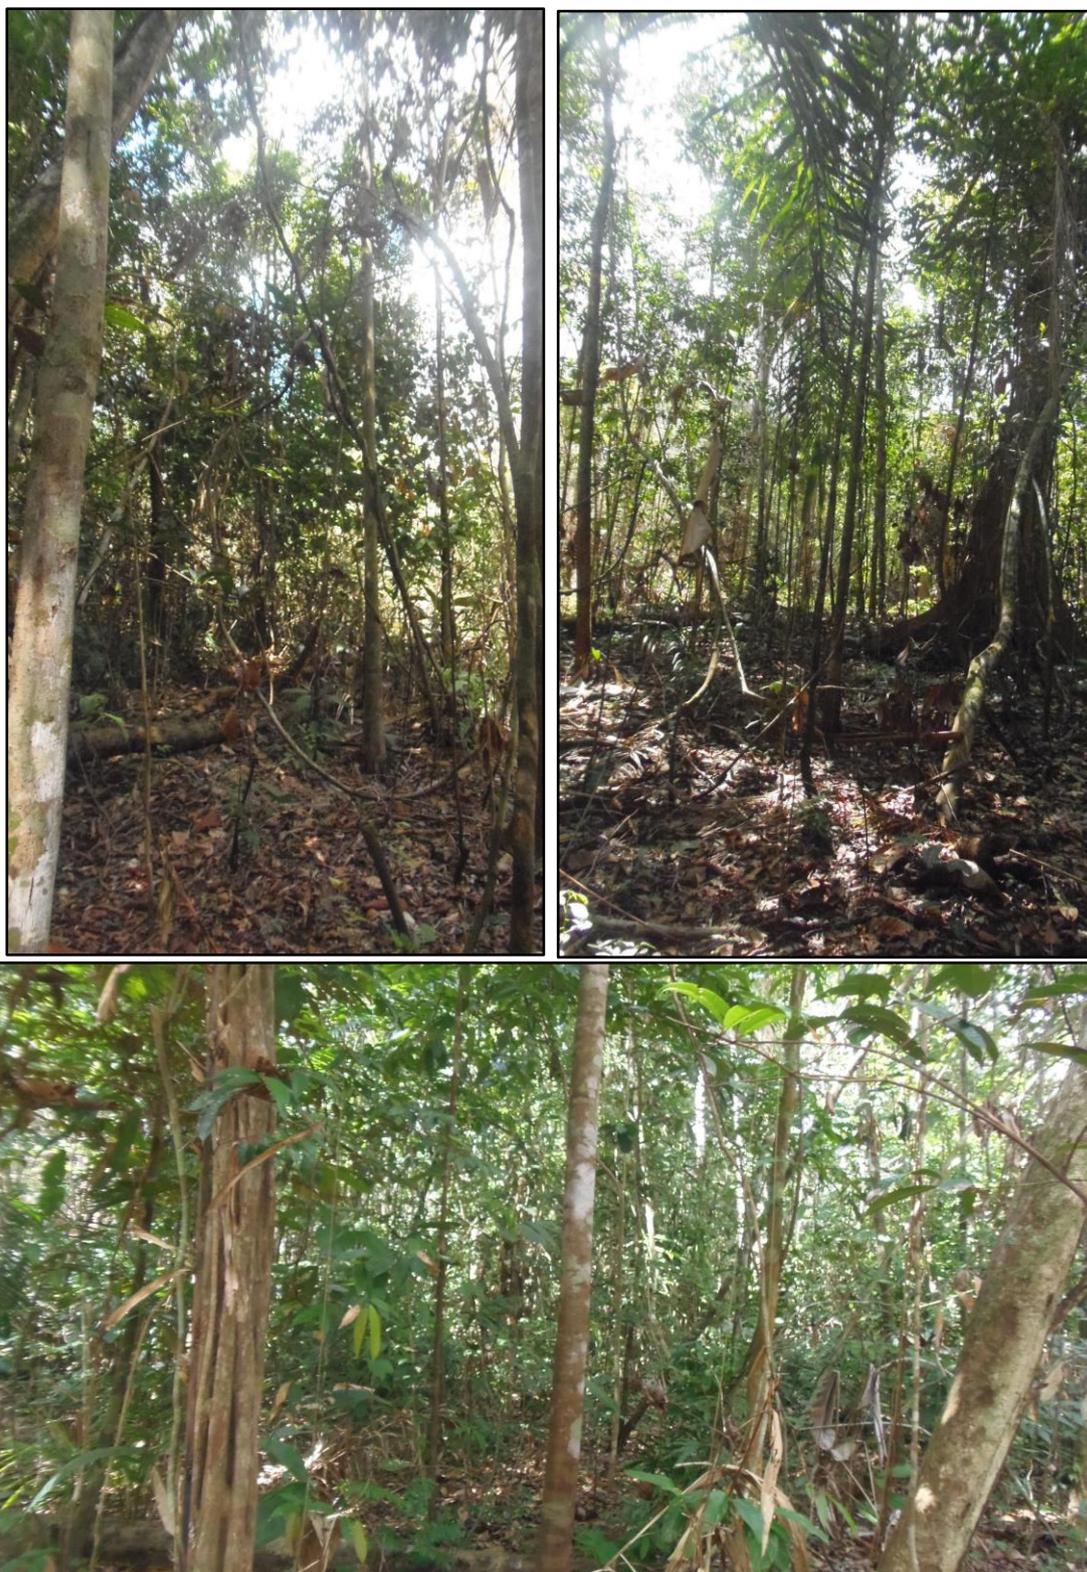
Figura 06. “Manchas” de vegetação não atingida pelo fogo no caminho entre as parcelas M01_TN_0500 e M01_TN_1500.

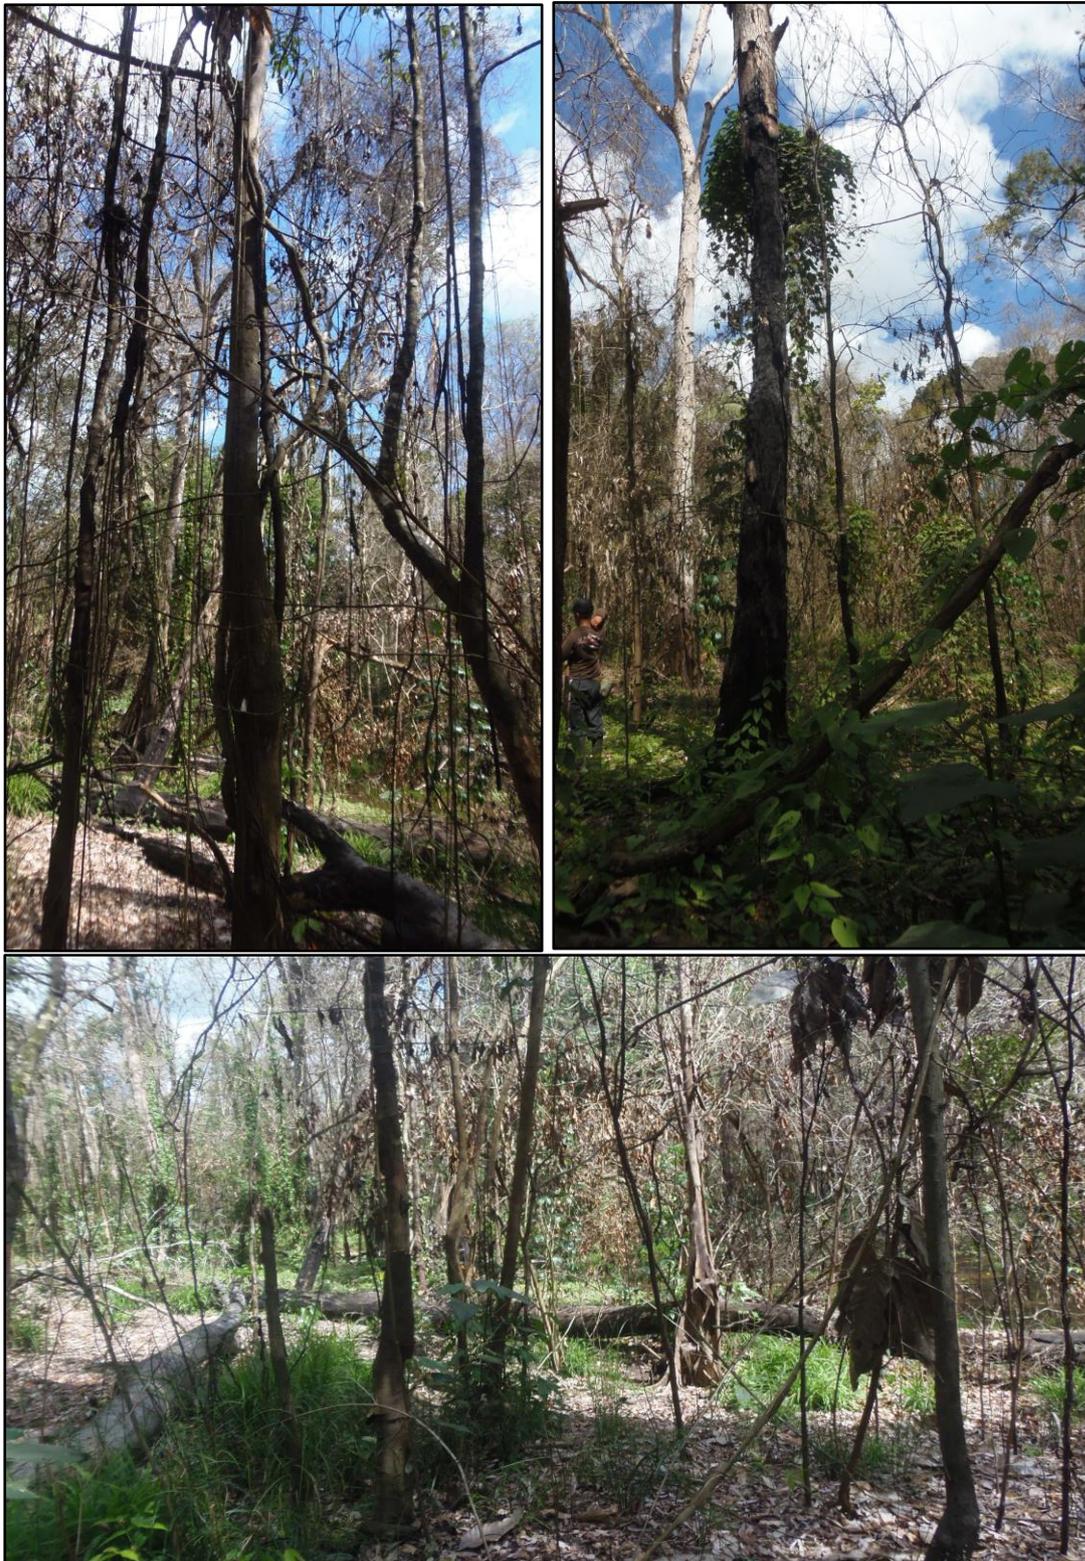
Figura 07. Árvores queimadas dentro da parcela M01_TN_1500.

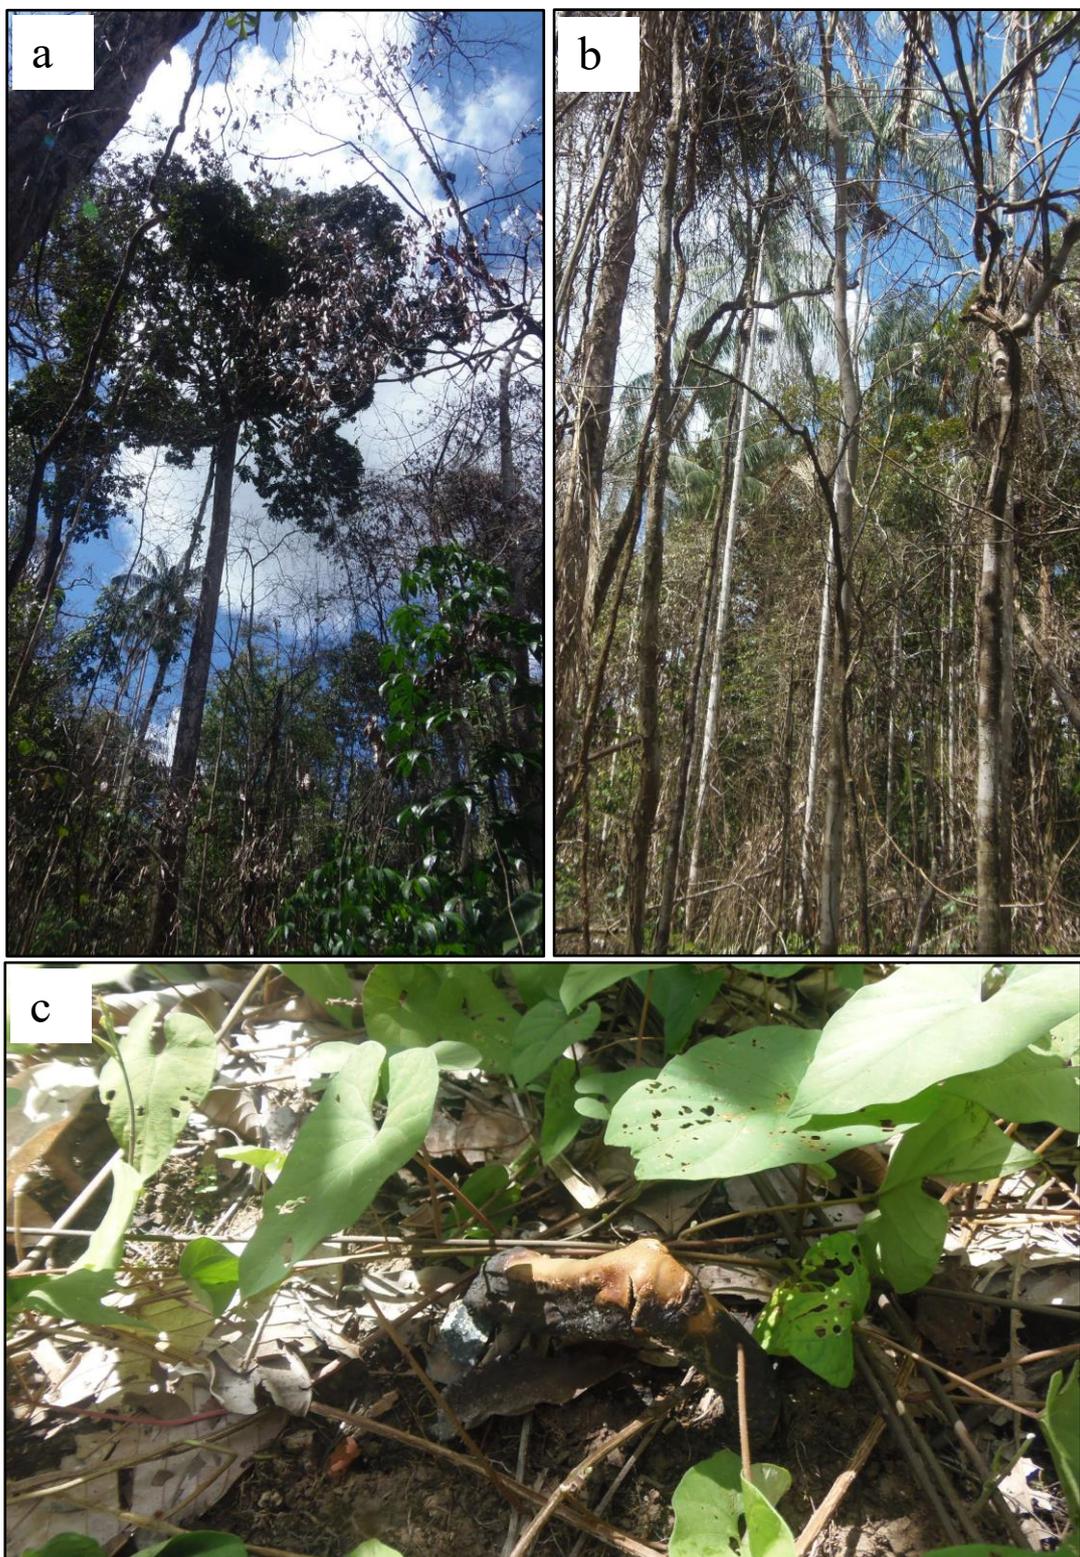
Figura 08. Consequências do fogo na parcela M01_TN_1500. a e b. Árvores monitoradas mortas. c. PVC de marcação dos segmentos da parcela queimado.

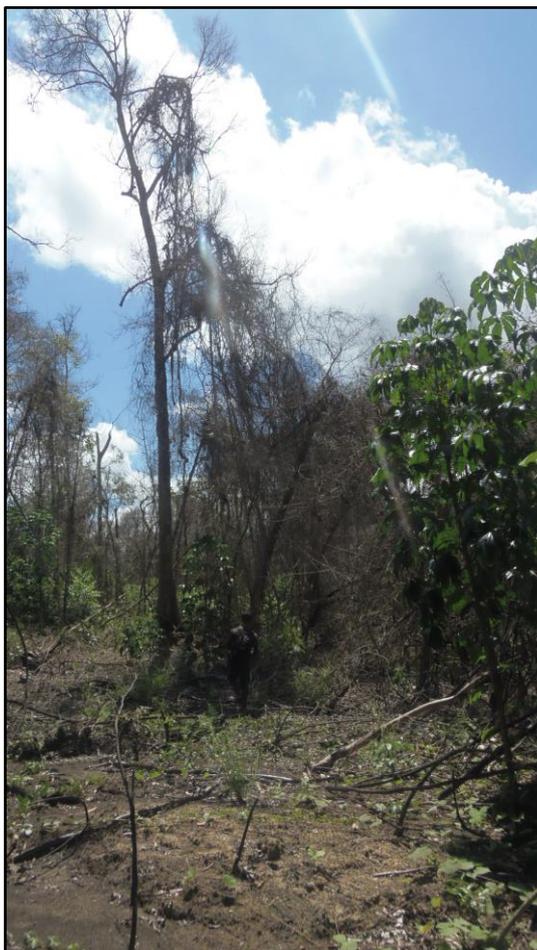
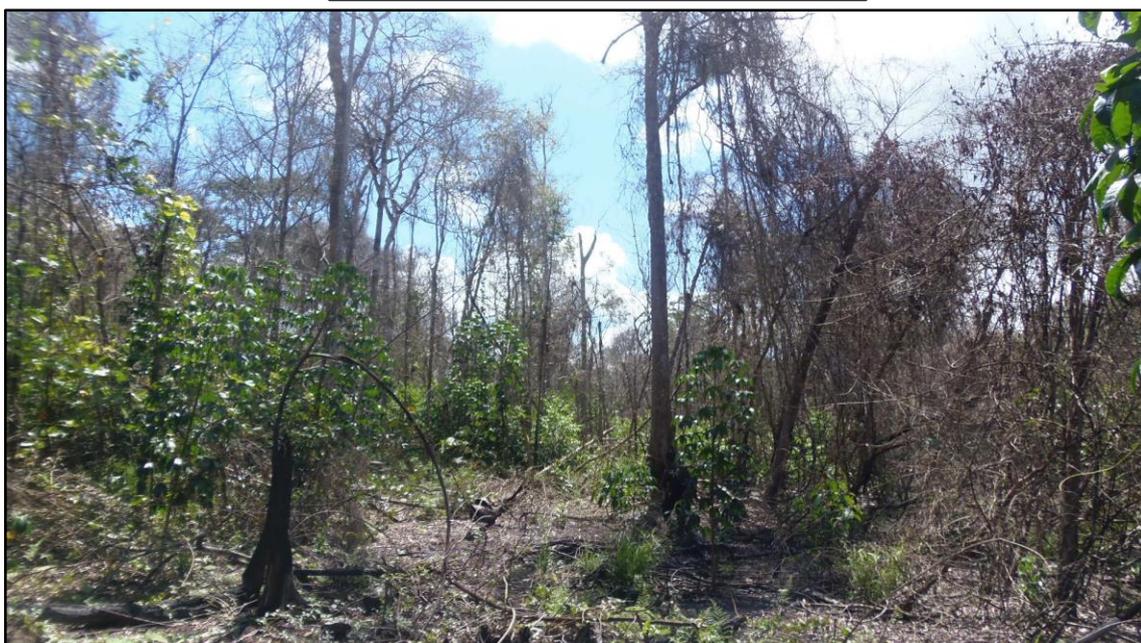
Figura 09. Vegetação queimada no caminho entre as parcelas M01_TN_1500 e M01_TN_2500.

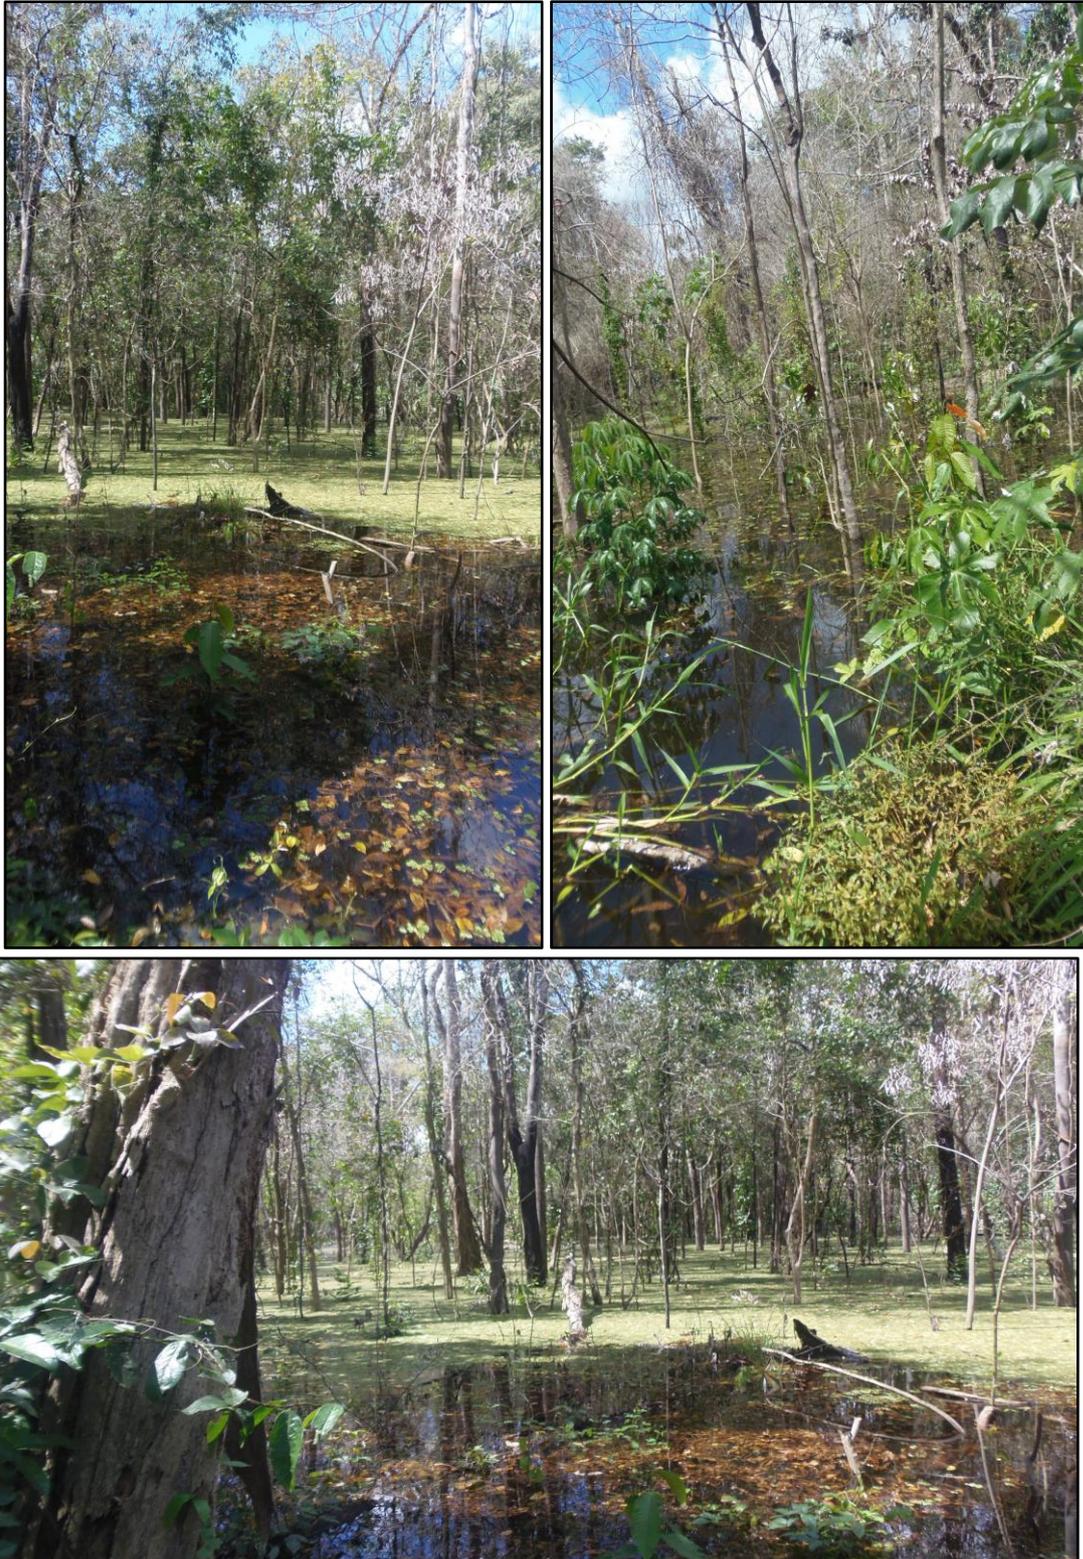
Figura 10. Vegetação parcialmente submersa no caminho de acesso entre as parcelas M01_TN_1500 e M01_TN_2500.

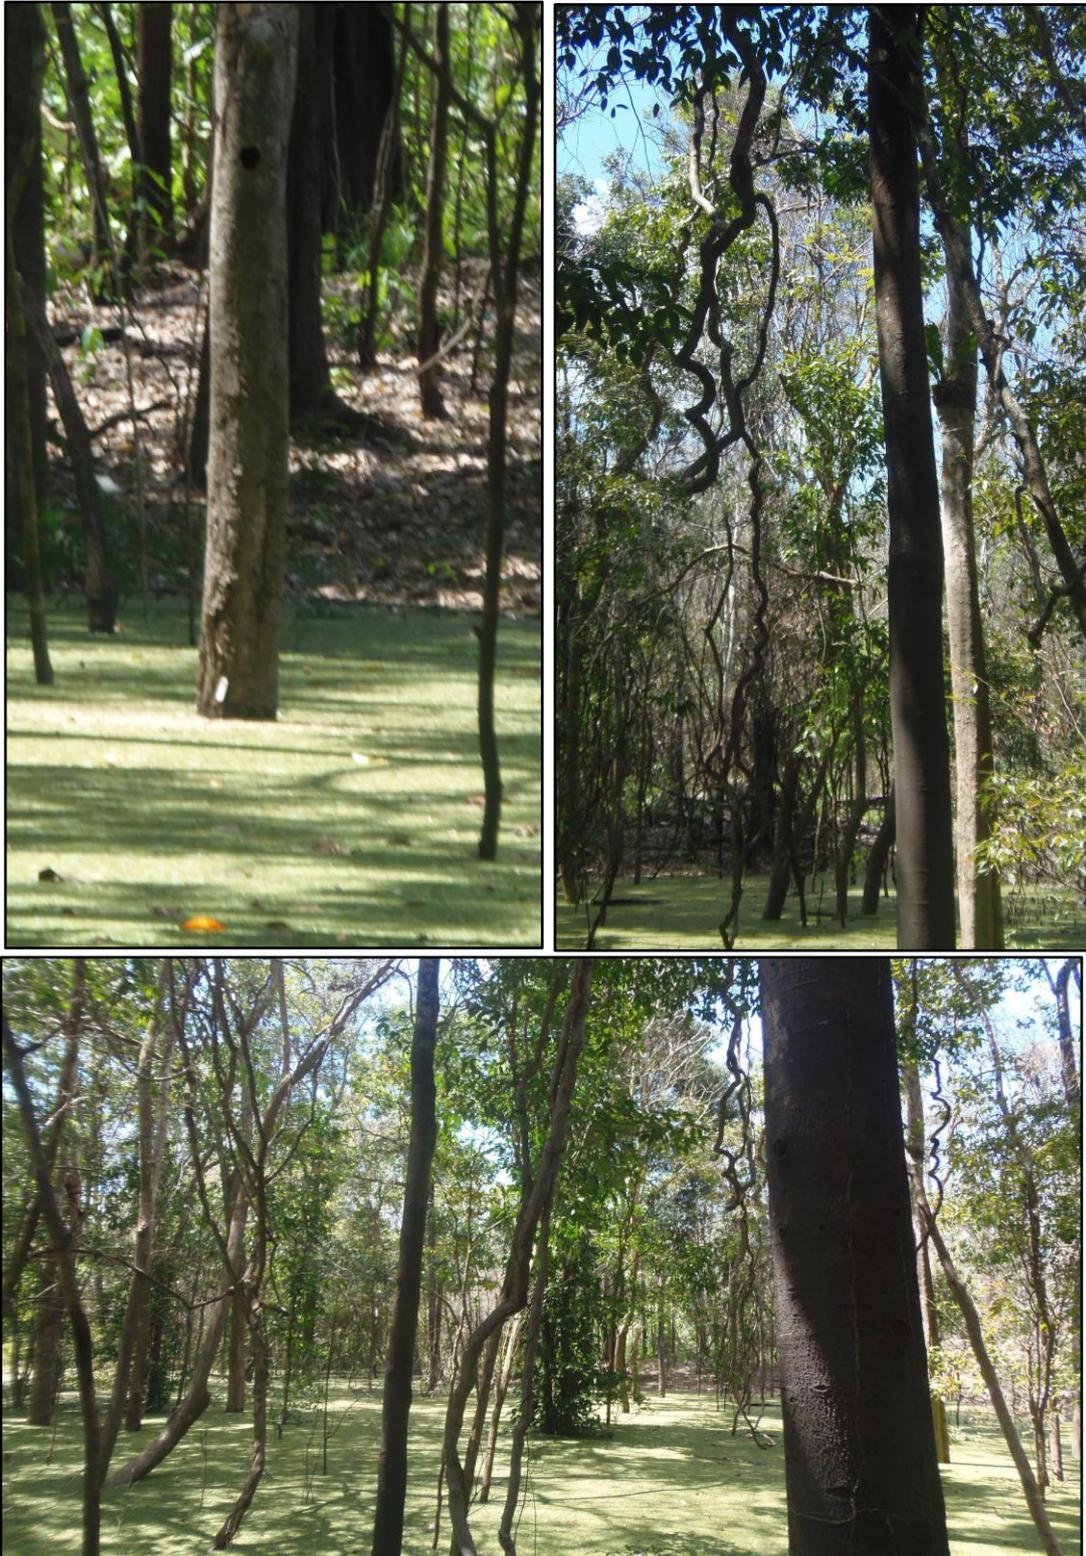
Figura 11. Parcela M01_TN_2500 parcialmente submersa e com vegetação queimada.
